METODOLOGÍA DE INTERVENCIÓN ARQUITECTÓNICA PARA PATIOS DECLARADOS BIC. CASO: CLAUSTRO LA ENCARNACIÓN. “MIRADA HACIA EL PASADO CON PROYECCIÓN HACIA EL FUTURO”

Colegio Mayor del Cauca.
Popayán, Cauca.

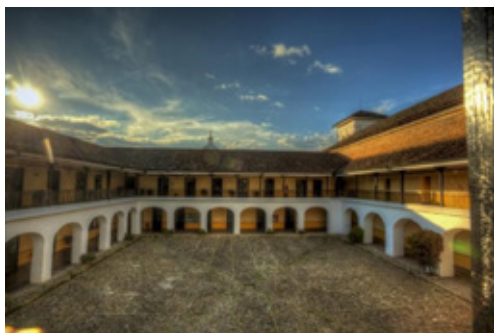
Figura 2. Claustro La Encarnación
Fuente: Colección fotográfica de la Institución Universitaria Colegio Mayor del Cauca

Es el caso que se puede observar en el claustro de La Encarnación, actual sede de la Institución Universitaria Colegio Mayor del Cauca, que remonta su creación a 1.564 por Fray Agustín de la Coruña, como monasterio para las Hermanas Agustinas y que, además, tendría la labor de ser un centro de educación para las mujeres de la época. Este espacio tomó importante valor en la sociedad de aquel momento y se convirtió en un referente para la región; en toda su historia se puede observar que la educación fue el uso más recurrente y se fue adaptando a las necesidades de cada período histórico.

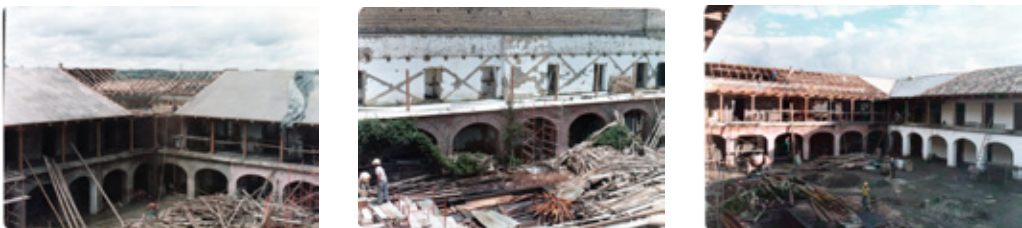
Figura 4. Claustro La Encarnación después del terremoto de 1983
Fuente: Archivo Institución Universitaria Colegio Mayor del Cauca

Para el estudio de caso, se investigó la restauración de 1983, y se evidenció que existe poca documentación de carácter público. Por ende, se desconocen los criterios de actuación del equipo de arquitectos e ingenieros a cargo de la restauración. Sin embargo, según se pudo identificar, el bien inmueble carece de los preceptos expuestos en las cartas, debido a la realidad local del momento histórico, pues el terremoto destruyó una joya histórica. Por lo tanto, en el afán de no querer perder dicho carácter, se dio vía libre de actuación pensando levantar lo caído, no renunciar a la memoria colectiva y volver a tener algo de aquel pasado que hace de la ciudad un testimonio de la historia. Debido a esto, la ciudad restauró su identidad histórica creando *falsos históricos* y desconociendo los manifiestos de patrimonio.

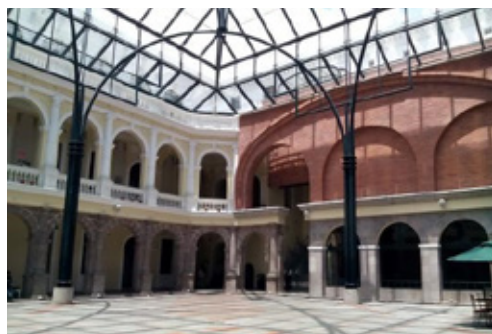
*Figuras 5. Centro Cultural Metropolitano. Quito (Ecuador).
Fuentes: Fotografías del Centro Virtual Cervantes (<https://cvc.cervantes.es>) y
Tripadvisor (<https://www.tripadvisor.com.pe>)*

Evidencia de estos procesos se pueden encontrar a nivel mundial, uno de ellos es el Centro Cultural Metropolitano, localizado en Quito (Ecuador), testigo tangible de las distintas épocas de la ciudad. Cuenta con 13.000 m² destinados a la cultura y el arte, que busca “integrar en un conjunto dos tipos de arquitectura histórica diferentes, adaptarlos a un nuevo uso, y hacer que dialoguen armónicamente con la expresión contemporánea de la nueva intervención” (Vásquez, 2005). De igual forma se encuentra el Claustro Colegio Javeriano, cuya intervención tiene lugar en la ciudad de Pasto (Colombia), y plantea recuperar todo el valor arquitectónico del edificio, sus cubiertas, muros y fachadas interiores y exteriores, de manera que se mantenga todo con el mismo lenguaje, y generar el máximo aprovechamiento para el colegio.

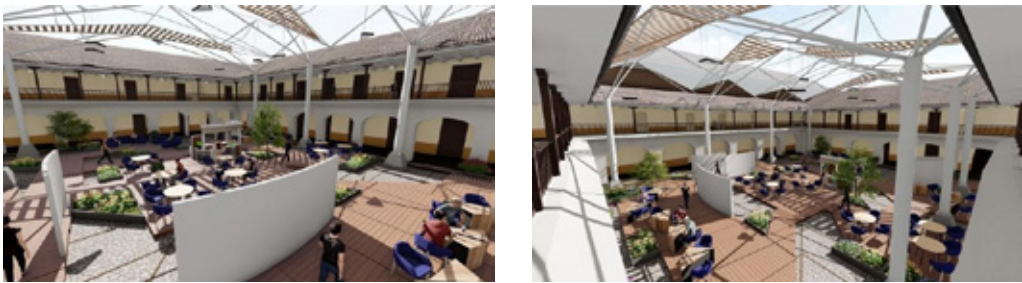
Figura 7. Propuesta de Patio Cotidiano

El primero es un diseño que se basa en una plataforma central, que se da por la intersección de las diagonales de la retícula de piedra del patio; su función es distribuir las demás zonas, al actuar como un punto jerárquico. Este diseño responde a las necesidades de estudio y descanso, por lo cual las diferentes zonas están amobladas conforme a este precepto, nombrado patio cotidiano.

Estos diseños se contemplan bajo la modulación de estructuras móviles de 2x2 y 1x1 en novadeck, un material que, al ser una mezcla de madera con poli-vinil-cloruro (PVC), otorga propiedades como ser resistente a la abrasión, alta estabilidad, resistencia, antideslizante y que, por su fácil instalación, permite la manipulación del material en cualquier momento.

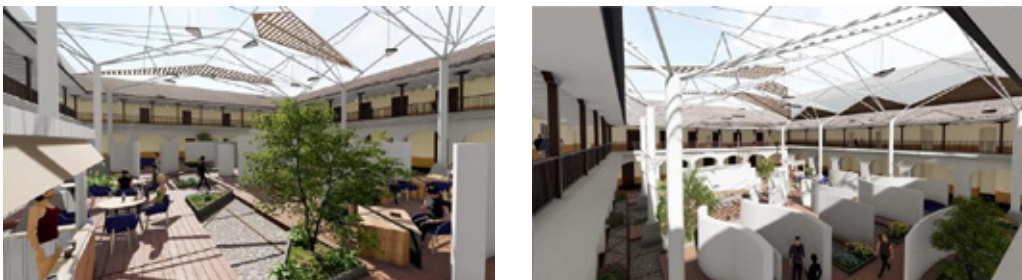
Figura 8. Propuesta de Patio Exposición

El segundo es un diseño que utiliza las líneas perpendiculares de la retícula del patio, para generar unas zonas que se configuran cercanas a las cuatro esquinas y que se articulan por una plataforma central que mantiene la misma lectura sobre los ejes; este punto toma relevancia sobre las demás zonas. El diseño se planteó bajo el precepto del espacio como punto de exposiciones de los trabajos de los estudiantes de la institución, de manera que sea usado para entregas de proyectos o muestras artísticas en el claustro.

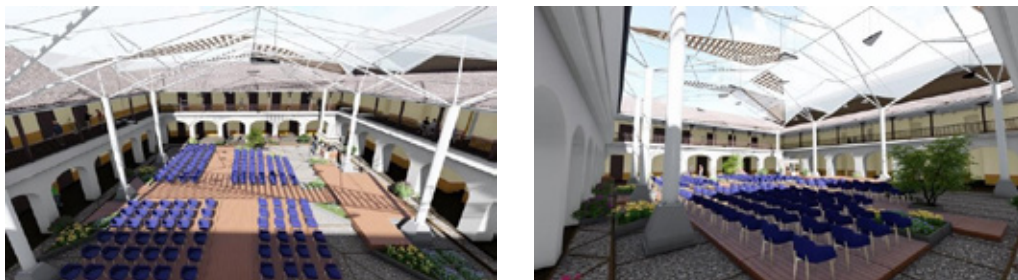
Figura 9. Propuesta de Patio Auditorio

Finalmente, el tercero es un diseño que utiliza como eje principal las líneas perpendiculares más pronunciadas de la retícula de piedra, sobre la cual se genera una pasarela principal que tiene como remate la tarima para eventos, que se sitúa de manera tal que da la espalda a la galería que comunica con la iglesia, y otorga una visual en 180° sobre el patio y el claustro. A cada lado de la pasarela principal se sitúa la silletería, para presentar un juego entre las zonas verdes y de piedra, a su vez, dan accesos secundarios sobre las diferentes galerías del claustro. Este diseño responde al uso del patio como Paraninfo de la institución, en el cual se podrán realizar eventos públicos e institucionales, como las ceremonias de grado.
